Bebauungsplan Nr. 76 "Burgberg"
- Entwurf -

3D-Darstellungen, Stand: 29.01.2024
Bearbeitung: Dipl.-Ing. Stephan Kaczmarek

Stadt Bad Soden am Taunus: Bebauungsplan Nr. 76 "Burgberg"

- **Faunistische Untersuchungen**
- **Artenschutzrechtliche Prüfung § 44 BNatSchG**

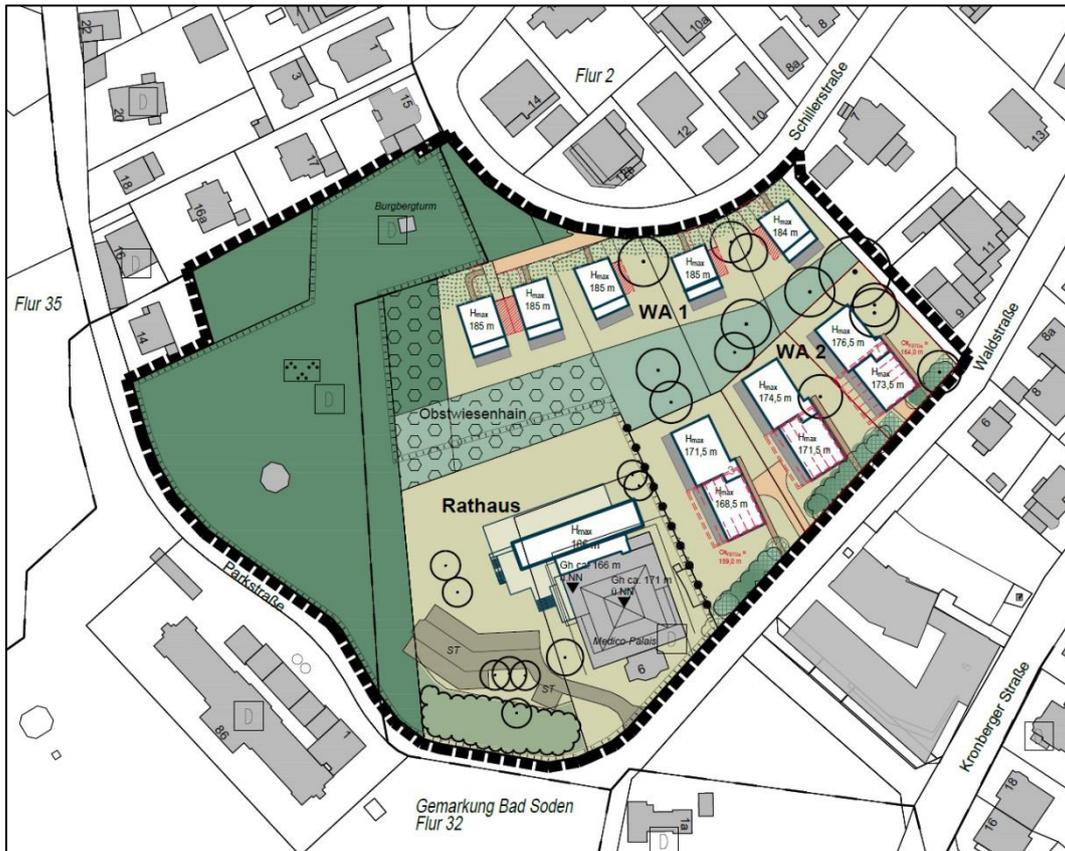
Abb.: Lageplan mit Umplanung des Medico-Palais

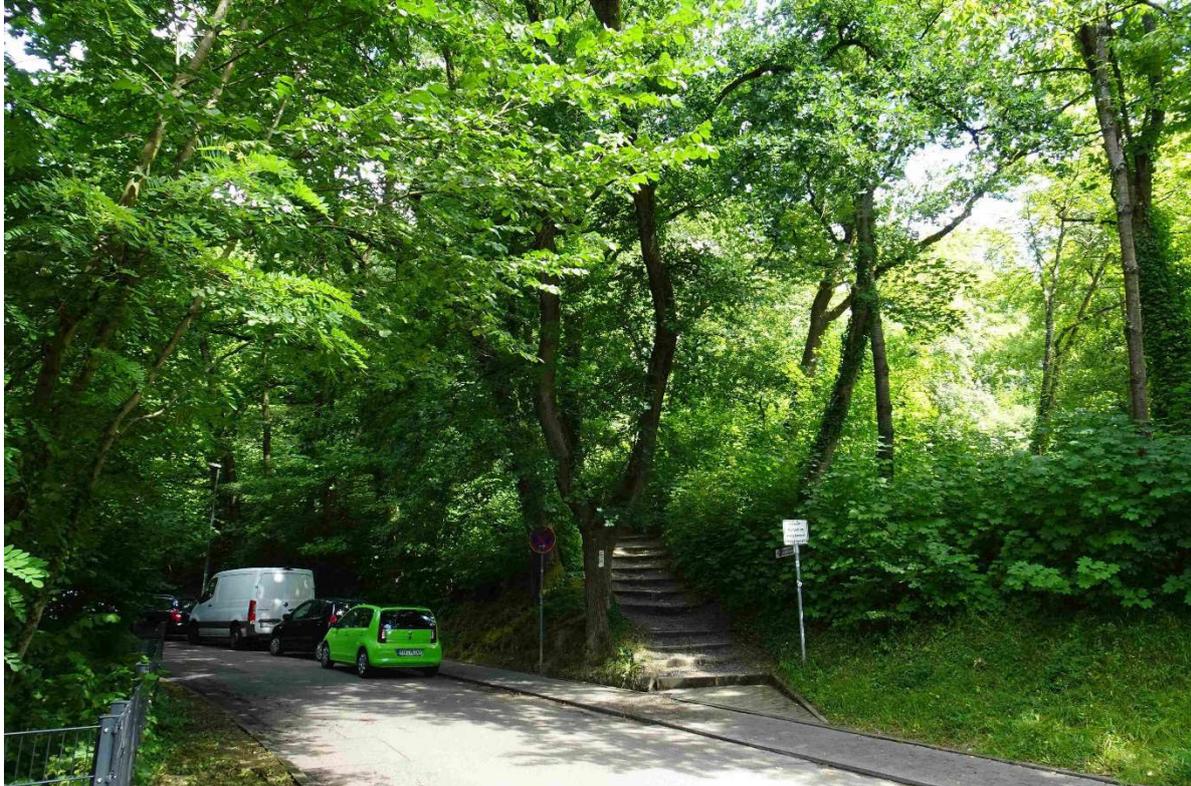
Abb. 1: Parkstraße, Blick nach Nordwesten zum waldartig entwickelten Westteil des Plangebiets

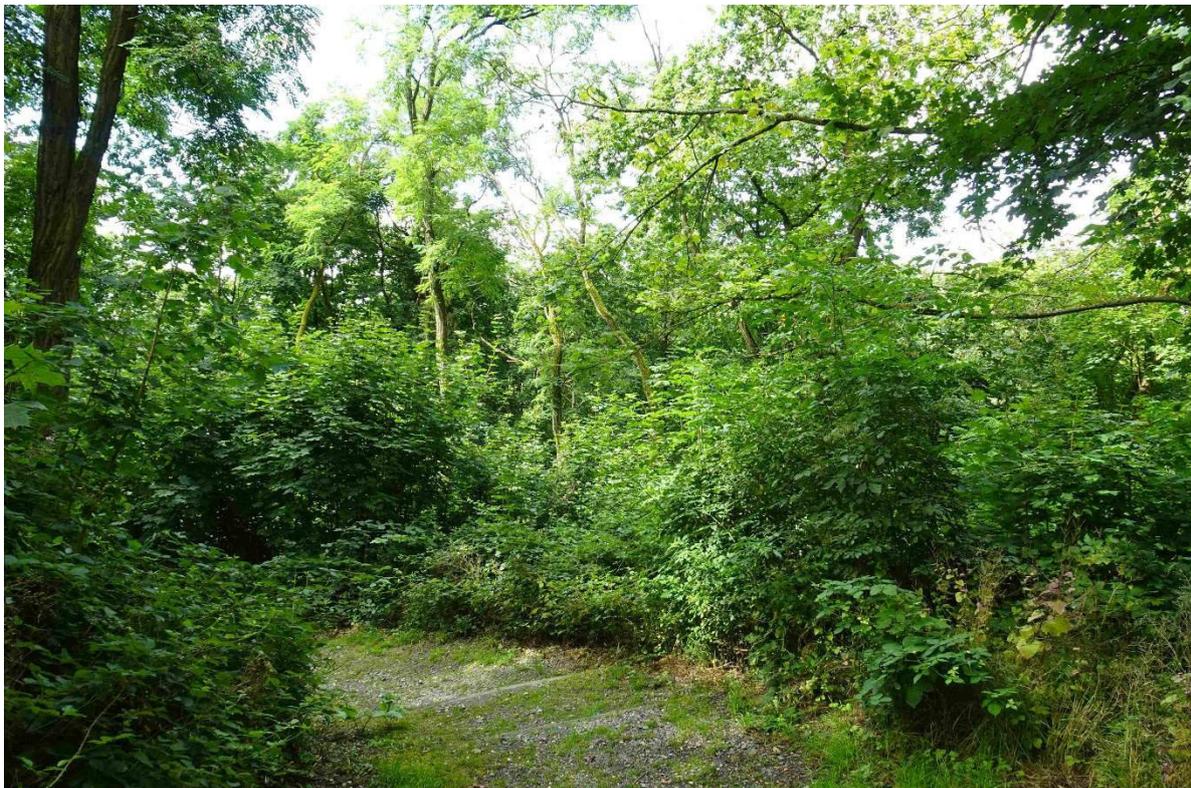
Abb. 2: Stark ausgelichteter Baumbestand auf Teilflächen im Westen des Plangebiets mit dichtem Unterholz

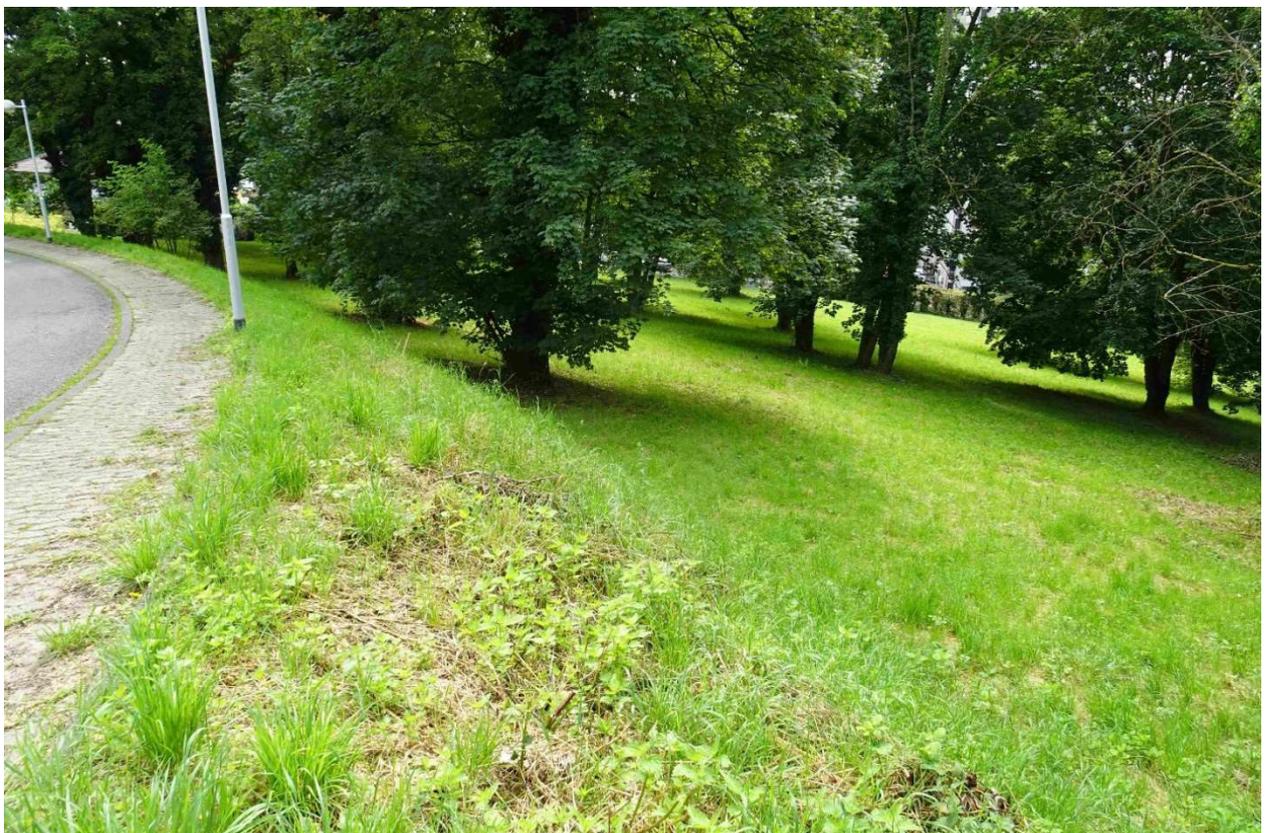
Abb. 3: Parkartige Fläche aus Wiese, Einzelbäumen und Baumgruppen im Osten des Plangebiets;
Böschung an der Waldstraße; Ansicht von Südosten

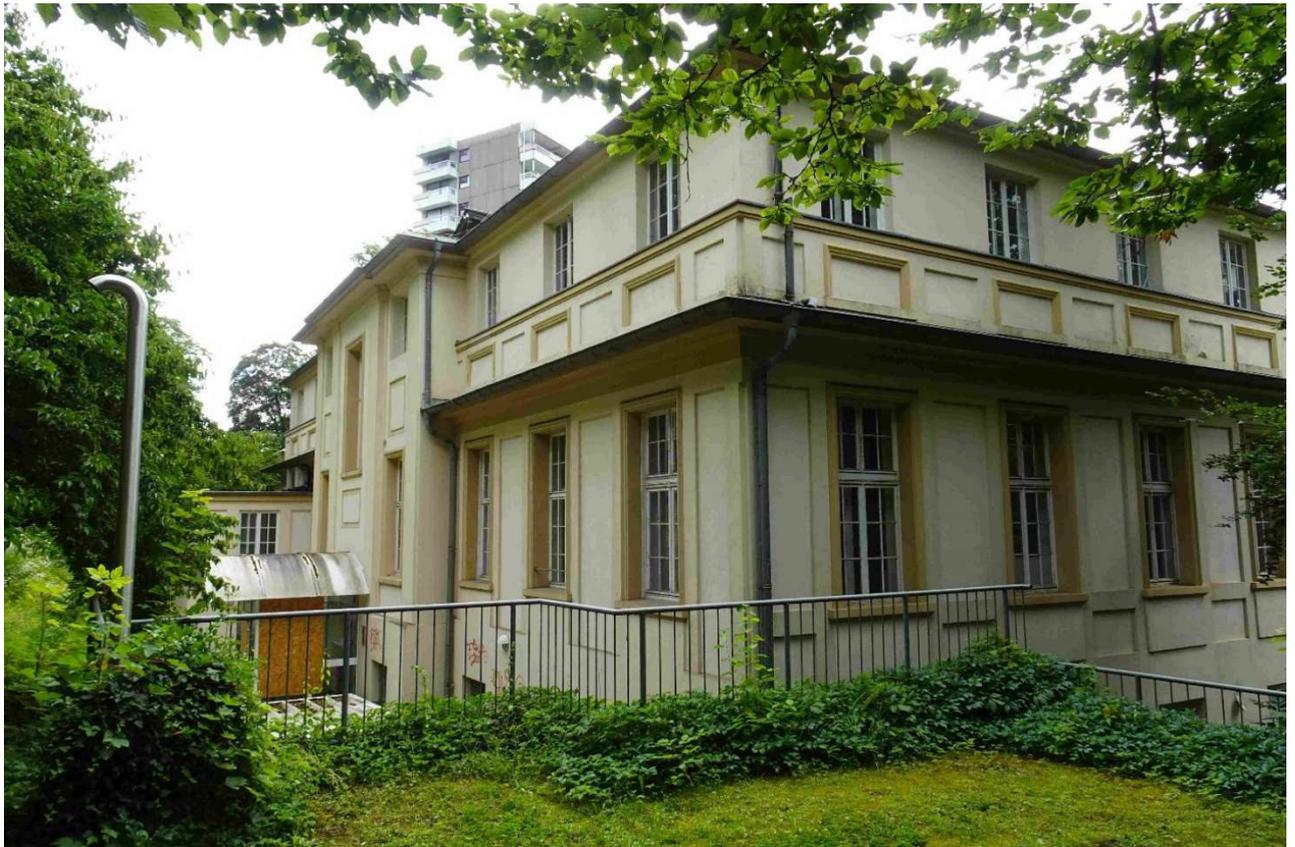
Abb. 5: Medico-Palais, rückwärtige Fassade, Ansicht von Nordwesten

(1) Medico-Palais (Abb. 5 u. 6)

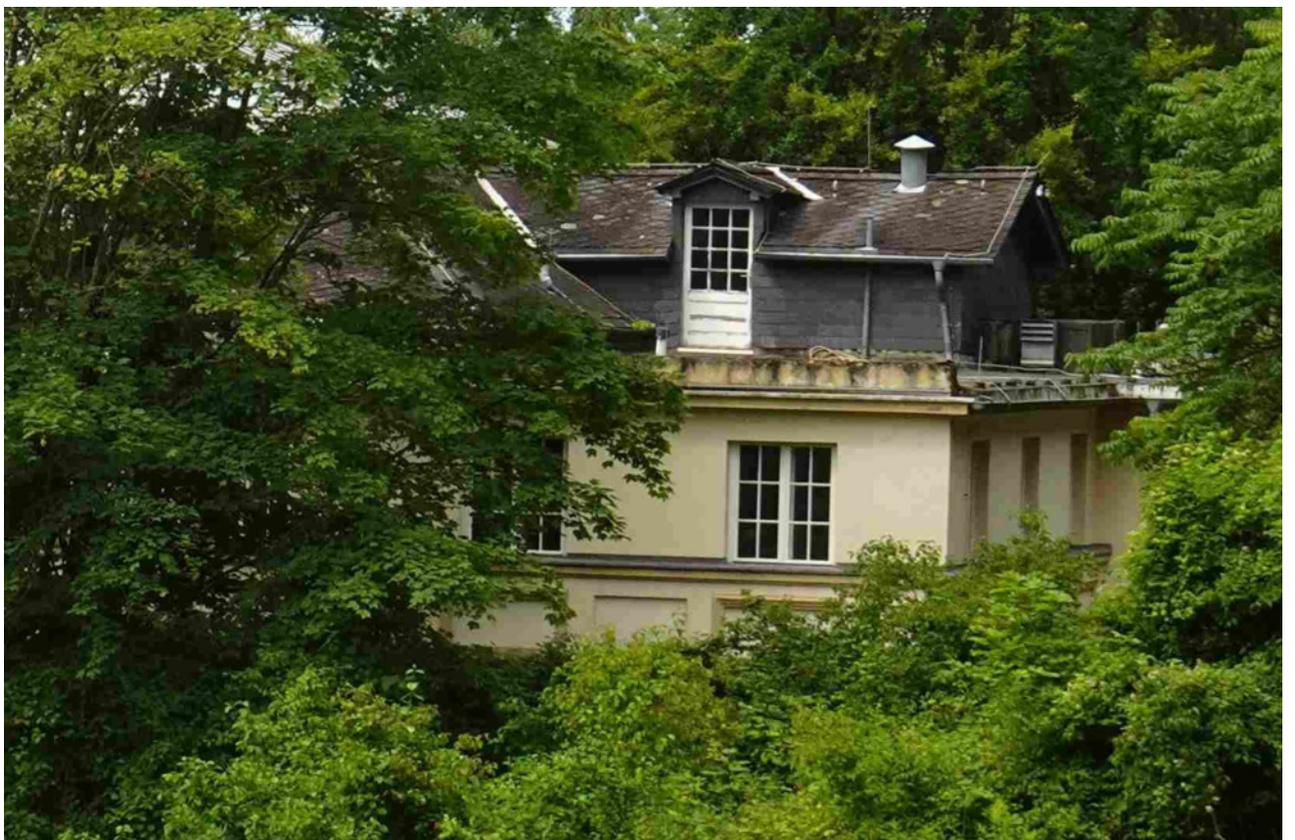
Abb. 6: Dachaufbauten des Medico-Palais, Ansicht von Osten

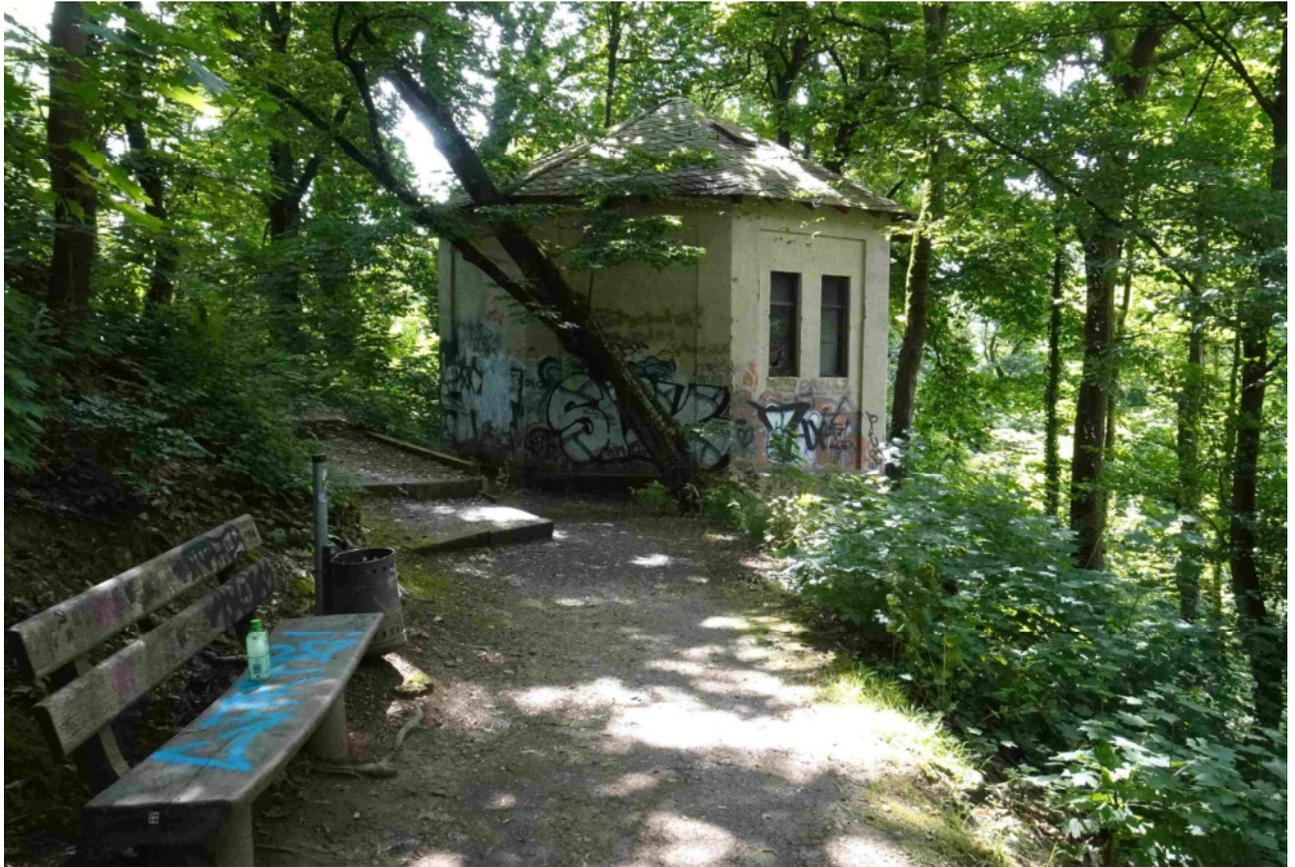
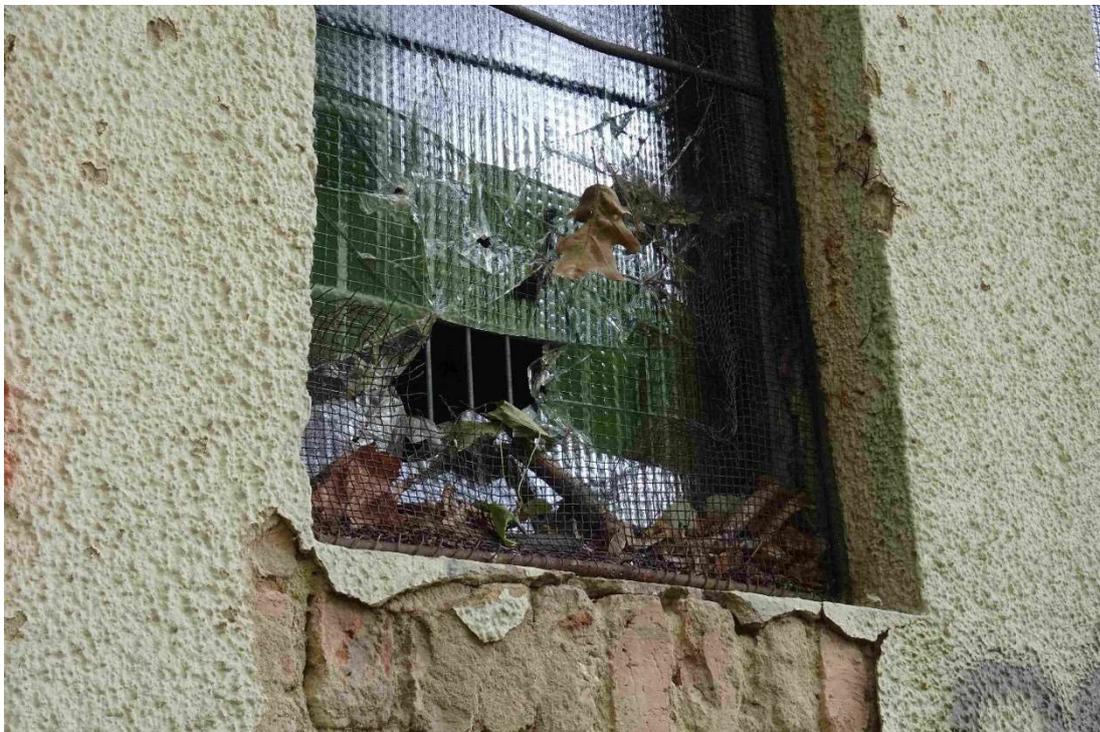
Abb. 7 u. 8: Pavillonartiges Gebäude im Westen des Plangebiets. Zerbrochenes Fenster, durch welches Kleinvögel oder Fledermäuse einfliegen könnten

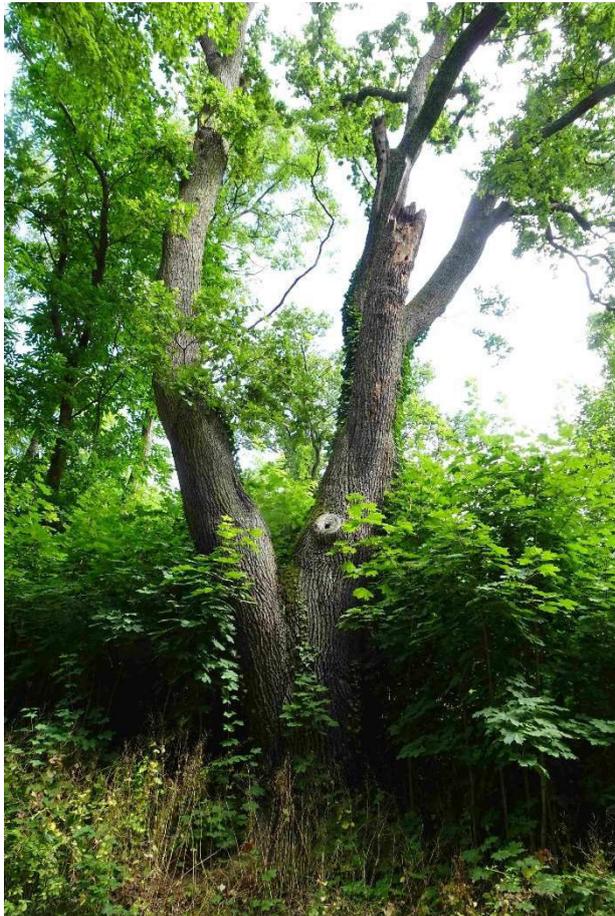
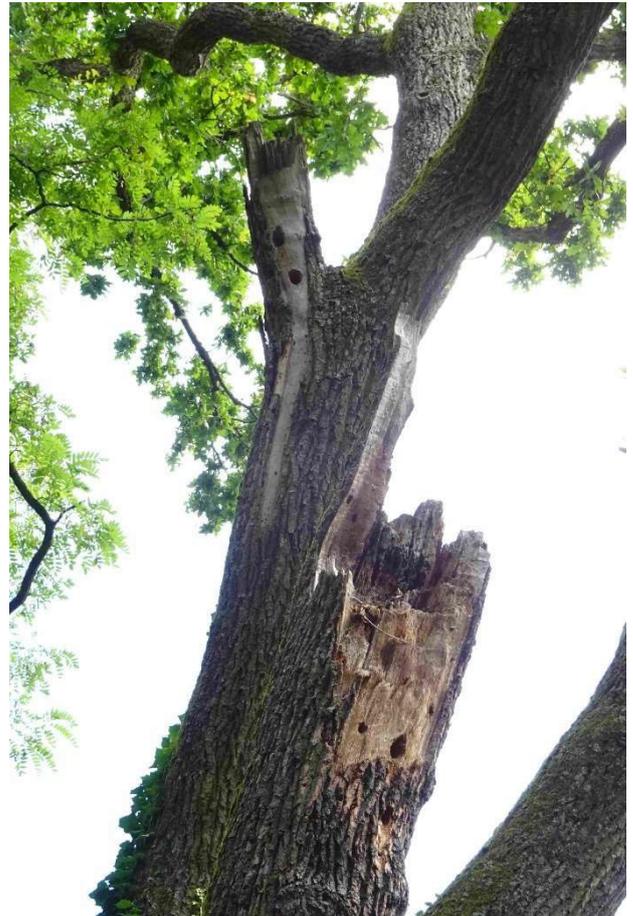
Abb. 10 u. 11: Habitatbaum, Nr. 1610 des städtischen Baumkatasters. Totholz mit Baumhöhlen

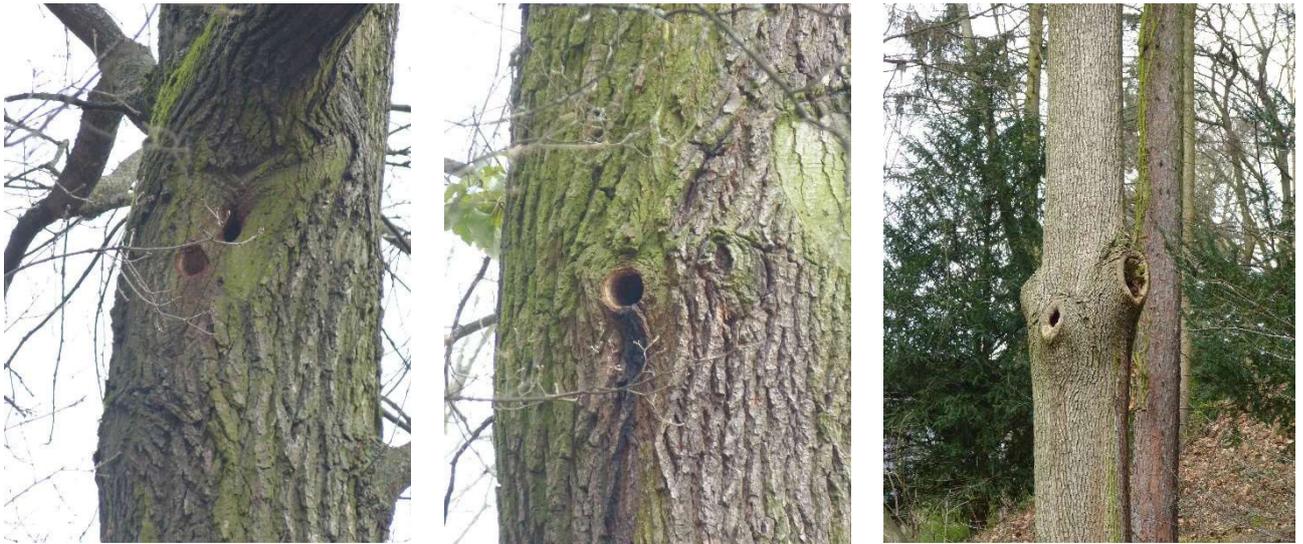
Abb. 12 u. 13: Höhlenbaum Nr. 1456. Abb. 14: kleinere Höhlungen an Astschnittstellen, Baum Nr. 1437
Aufnahmen 03.03.2017

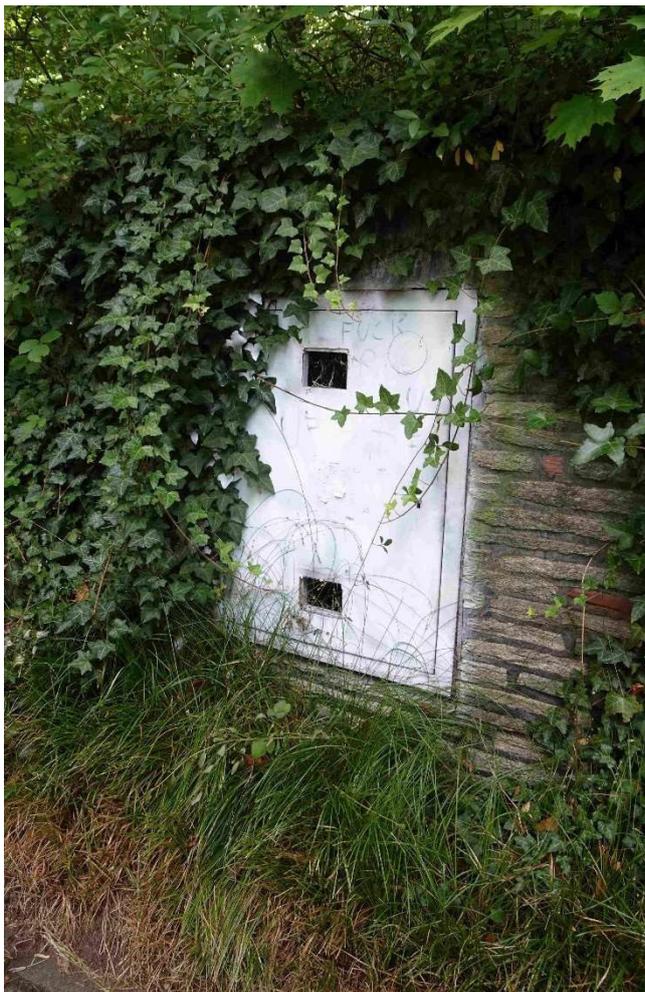
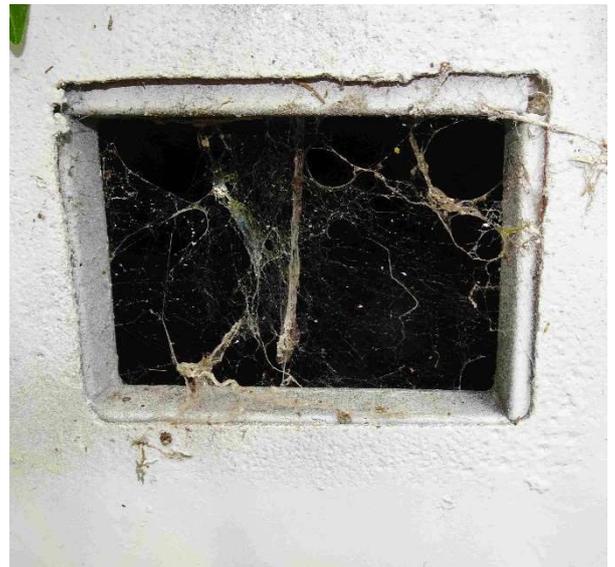
Abb. 15 u. 16: Einlassbauwerk zu einer stillgelegten technischen Anlage an der Parkstraße im Westen des
Plangebiets, Stahltür mit Lüftungsöffnungen / Obere Lüftungsöffnung mit Spinnweben

Vor der Durchführung von Abbruch-, Umbau- oder Sanierungsmaßnahmen sind die Gebäude fachkundig auf Brutvorkommen gebäudebrütender Vogelarten sowie Quartiere von Fledermäusen zu untersuchen. Dies gilt auch für das Einlassbauwerk zu einer ehemaligen technischen Anlage im Westen des Plangebiets (Prüfung auf Fledermausquartier). Sofern ein positiver Nachweis erfolgt, ist das weitere Vorgehen mit der zuständigen Unteren Naturschutzbehörde abzustimmen.

Vor der Durchführung von Abbruch-, Umbau- oder Sanierungsmaßnahmen sind die Gebäude fachkundig auf Quartiere von Fledermäusen zu untersuchen. Dies gilt auch für das Einlassbauwerk zu einer ehemaligen technischen Anlage im Westen des Plangebiets (Prüfung auf Fledermausquartier).

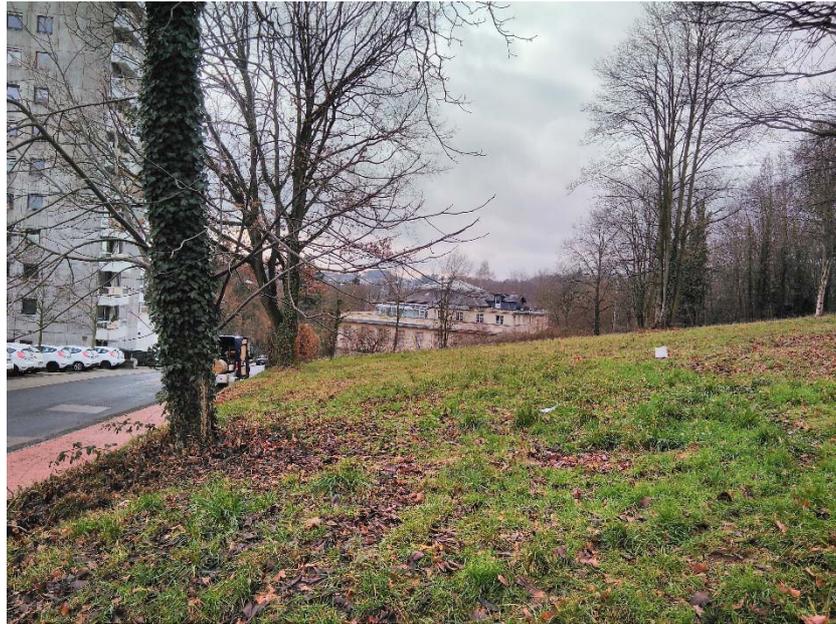
Nachfolgende Fotos veranschaulichen die Situation vor Ort während den Feldarbeiten am 29.01.2019.

Foto 1: Blick entlang der südlichen Grenze in westliche Richtung

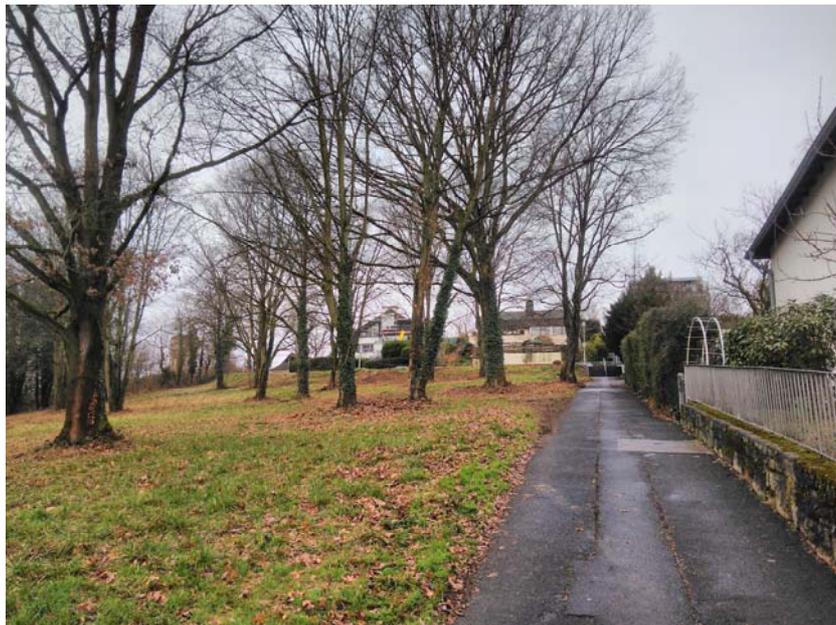
Foto 2: Blick entlang der östlichen Grenze in nördliche Richtung

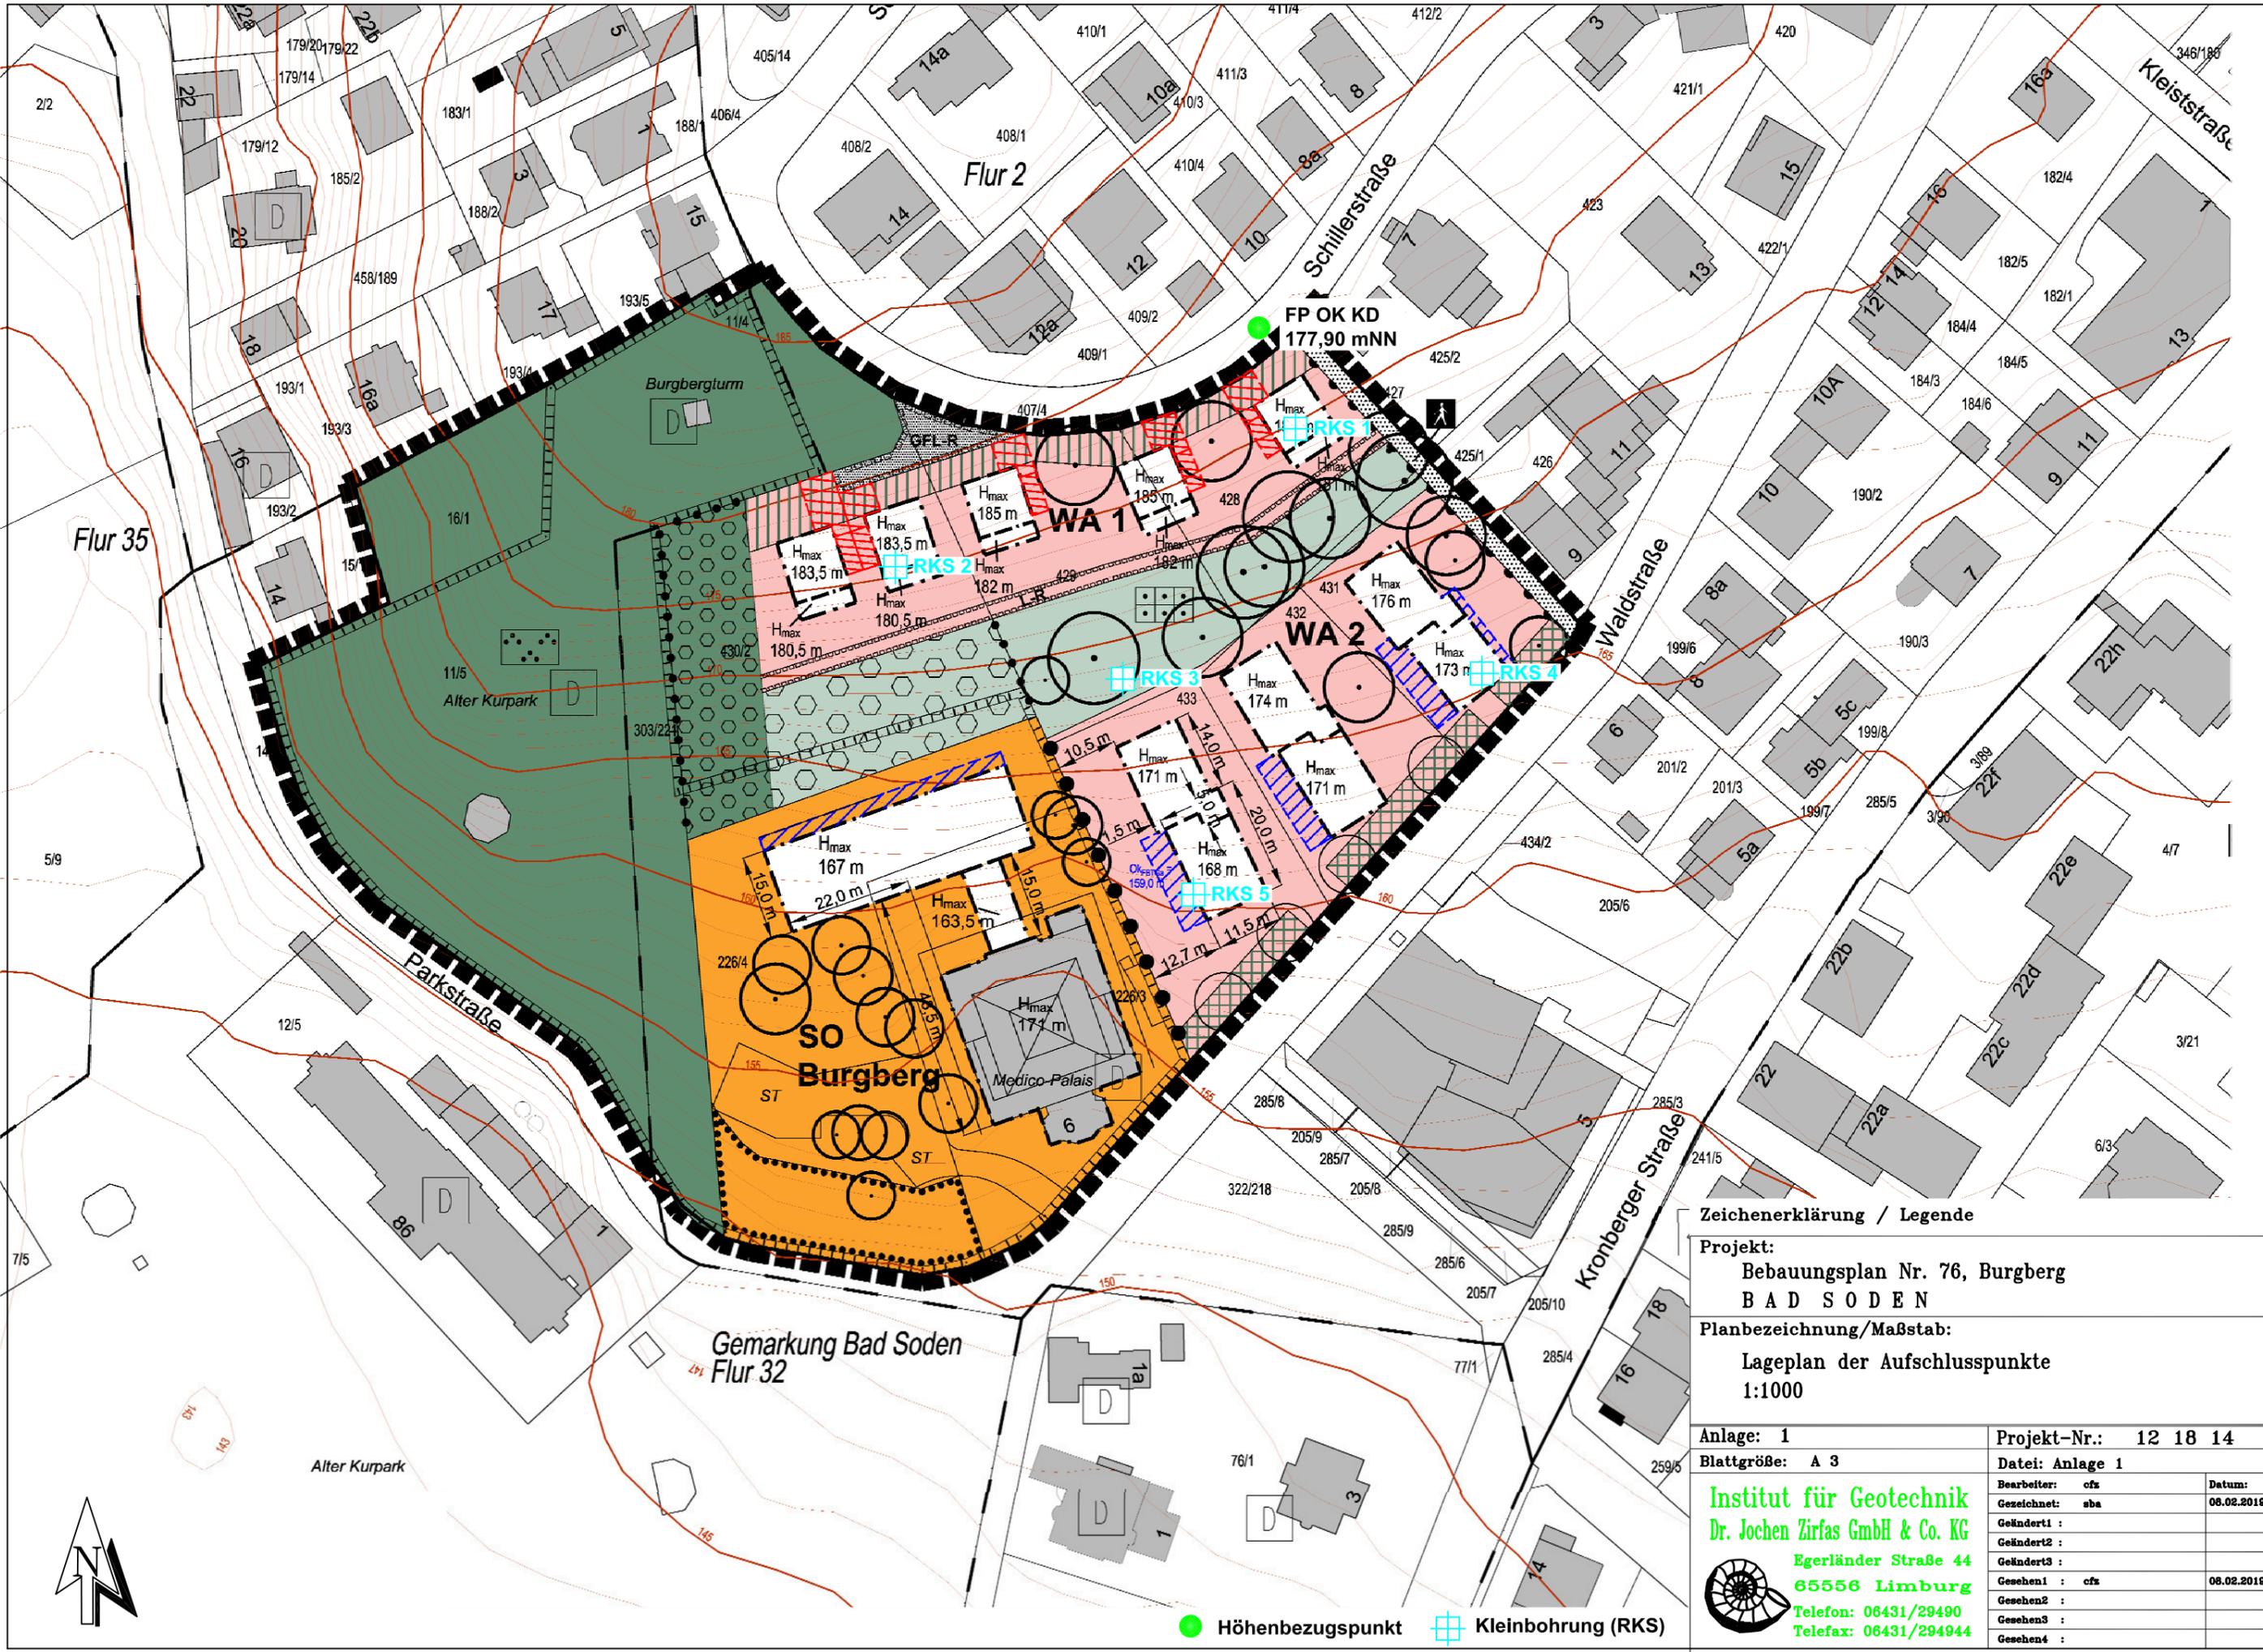
Projekt:
 Bebauungsplan Nr. 76, Burgberg
 B A D S O D E N
Planbezeichnung/Maßstab:
 Lageplan der Aufschlusspunkte
 1:1000

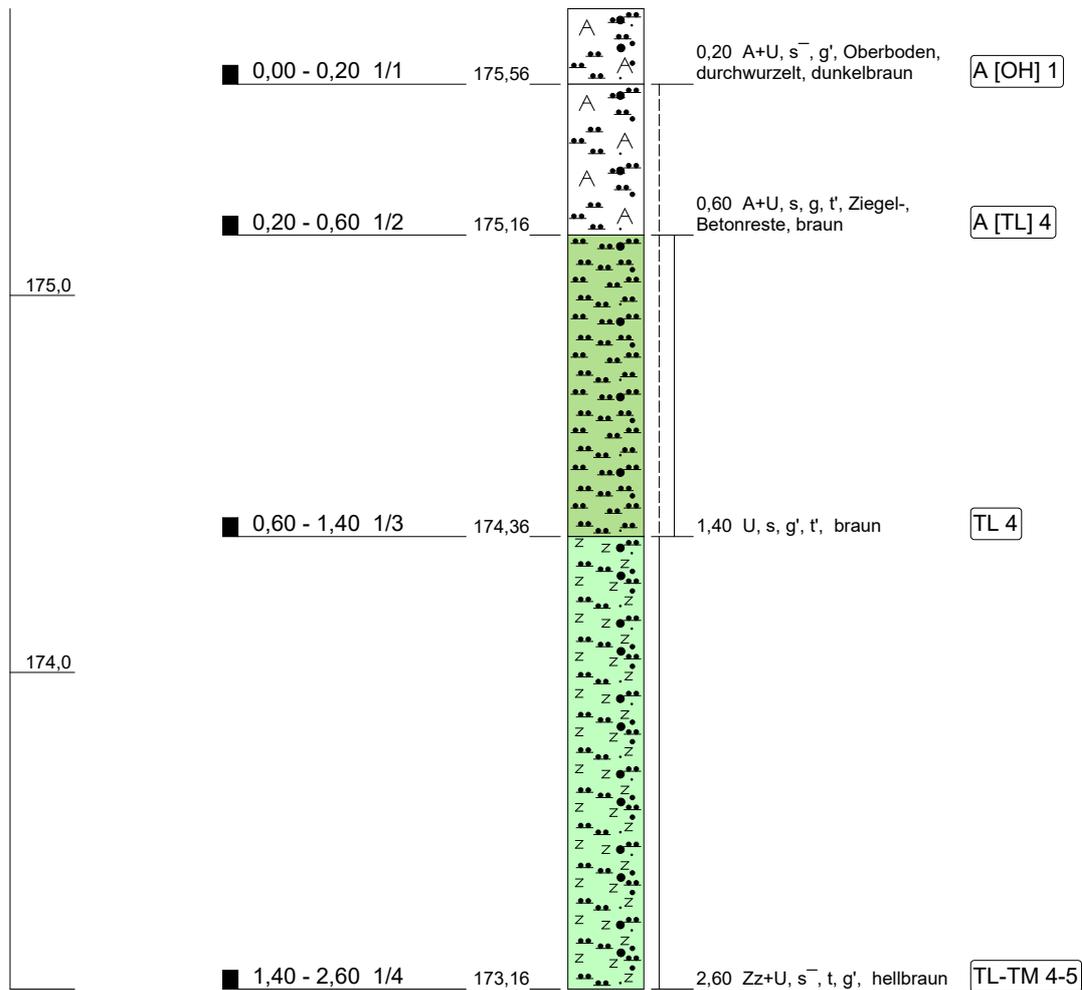
RKS 1 175,76 mNN

<small>INSTITUT FÜR GEOTECHNIK DR. JOCHEN ZIRFAS GMBH & CO. KG</small>
Bohrung: RKS 1		
Anlage: 2.1	Blattnummer: 1/5	
Bearbeiter: CFZ	Aktenzeichen: 12 18 14	
Zeichner: SBA	Ansatzhöhe: 175,76 mNN	
Datum: 01.02.2019	Höhenmaßstab: 1:20

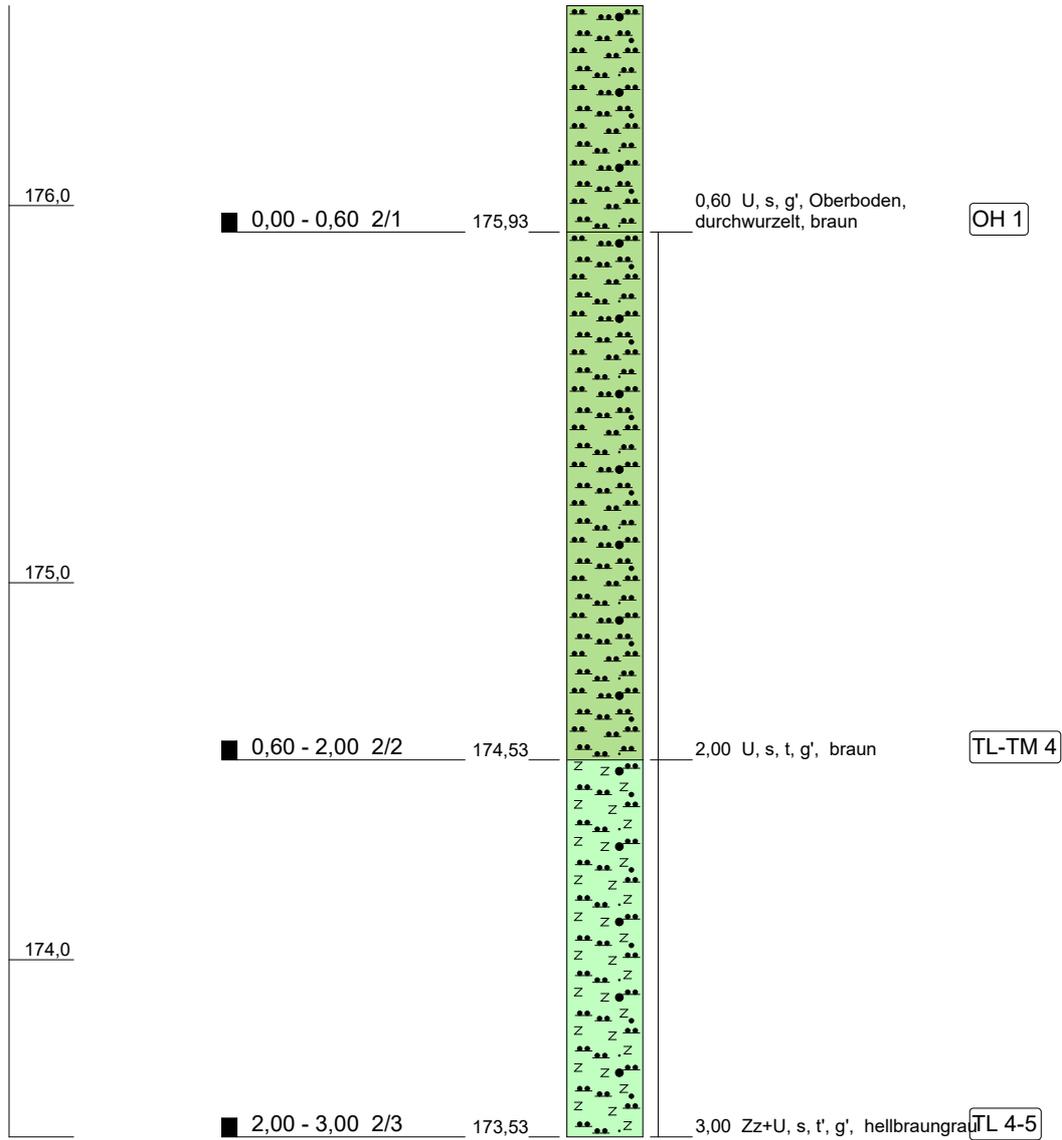
RKS 2
176,53 mNN

INSTITUT FÜR GEOTECHNIK DR. JOCHEN ZIRFAS GMBH & CO. KG
Bohrung: RKS 2		
Anlage: 2.2	Blattnummer: 2/5	
Bearbeiter: CFZ	Aktenzeichen: 12 18 14	
Zeichner: SBA	Ansatzhöhe: 176,53 mNN	
Datum: 01.02.2019	Höhenmaßstab: 1:20

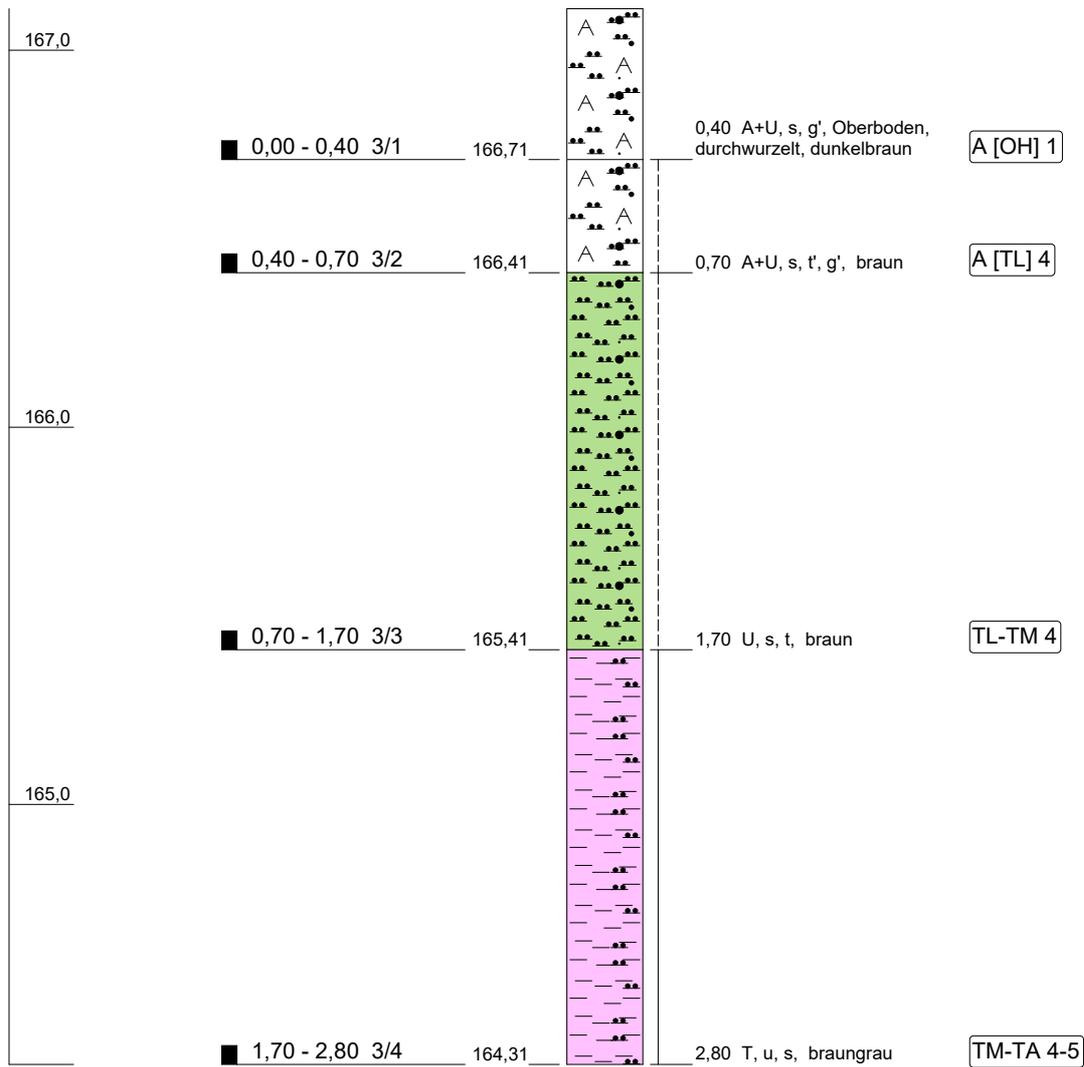
RKS 3
167,11 mNN

INSTITUT FÜR GEOTECHNIK DR. JOCHEN ZIRFAS GMBH & CO. KG
Bohrung: RKS 3		
Anlage: 2.3	Blattnummer: 3/5	
Bearbeiter: CFZ	Aktenzeichen: 12 18 14	
Zeichner: SBA	Ansatzhöhe: 167,11 mNN	
Datum: 01.02.2019	Höhenmaßstab: 1:20

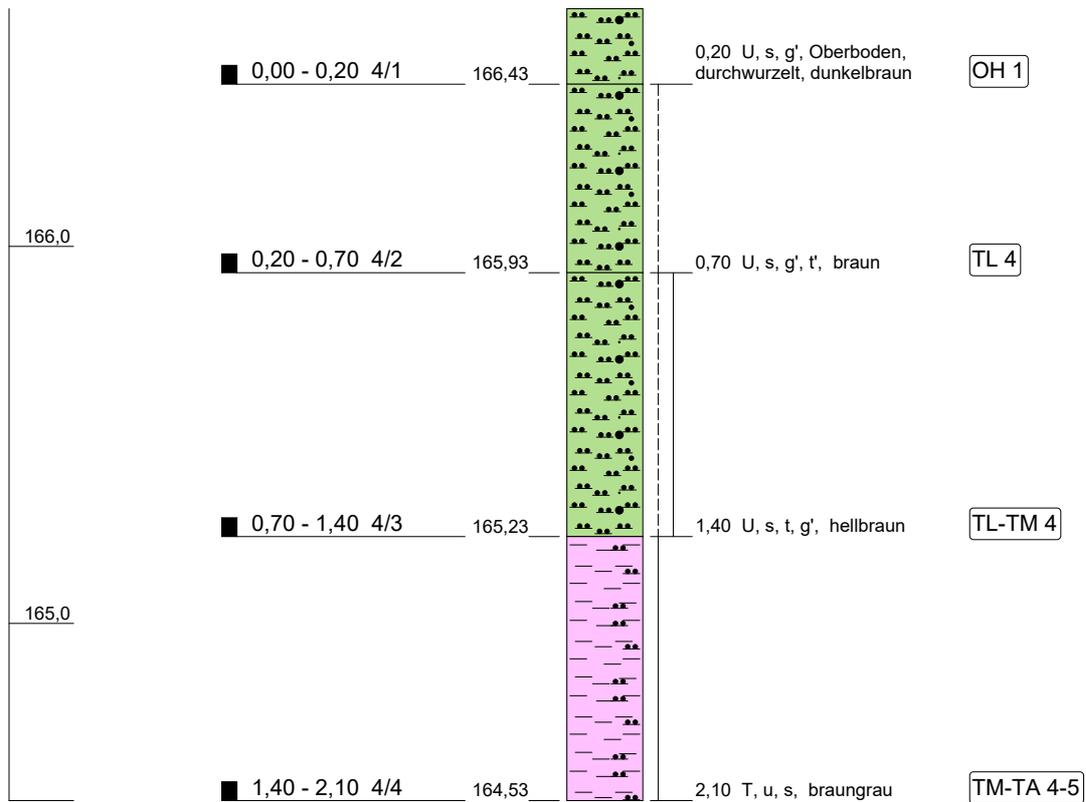
RKS 4
166,63 mNN

INSTITUT FÜR GEOTECHNIK DR. JOCHEN ZIRFAS GMBH & CO. KG
Bohrung: RKS 4		
Anlage: 2.4	Blattnummer: 4/5	
Bearbeiter: CFZ	Aktenzeichen: 12 18 14	
Zeichner: SBA	Ansatzhöhe: 166,63 mNN	
Datum: 01.02.2019	Höhenmaßstab: 1:20

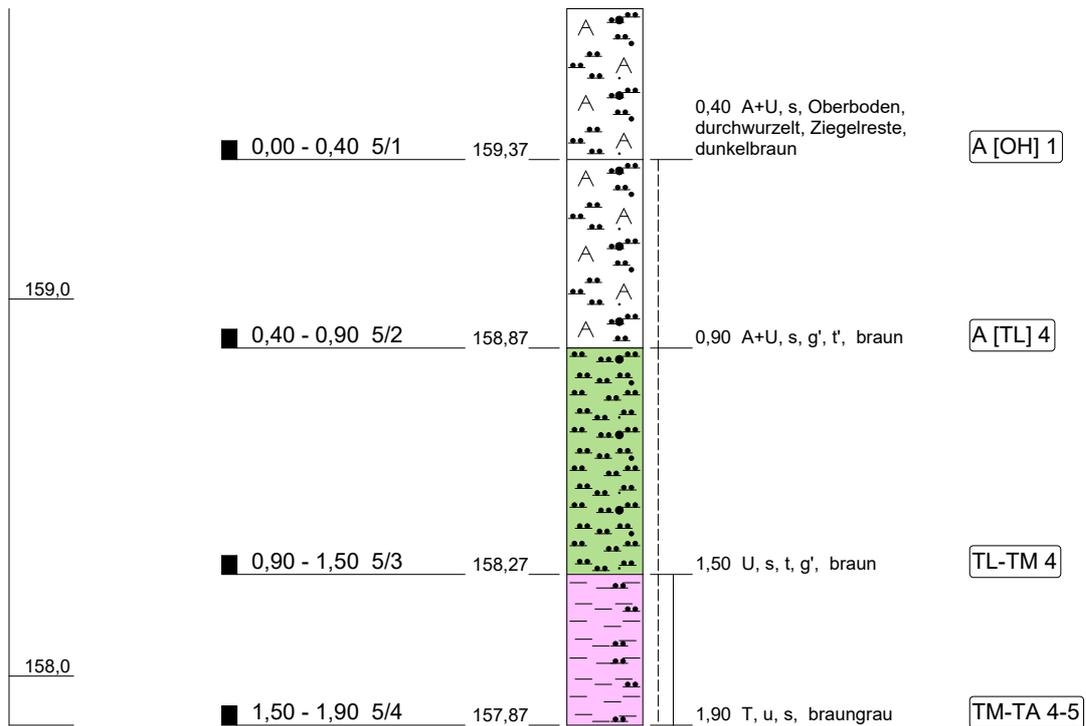
RKS 5
159,77 mNN

INSTITUT FÜR GEOTECHNIK DR. JOCHEN ZIRFAS GMBH & CO. KG
Bohrung: RKS 5		
Anlage: 2.5	Blattnummer: 5/5	
Bearbeiter: CFZ	Aktenzeichen: 12 18 14	
Zeichner: SBA	Ansatzhöhe: 159,77 mNN	
Datum: 01.02.2019	Höhenmaßstab: 1:20
